НЕСУЧА ЗДАТНІСТЬ БАЛКИ, ПОШКОДЖЕНОЇ ПІД ЧАС БОЙОВИХ ДІЙ, ПОСИЛЕНОЇ З ВИКОРИСТАННЯМ ФІБРОБЕТОНУ

BEARING CAPACITY OF A BEAM DAMAGED DURING COMBAT ACTIONS STRENGTHENED WITH THE USE OF FIBER CONCRETE

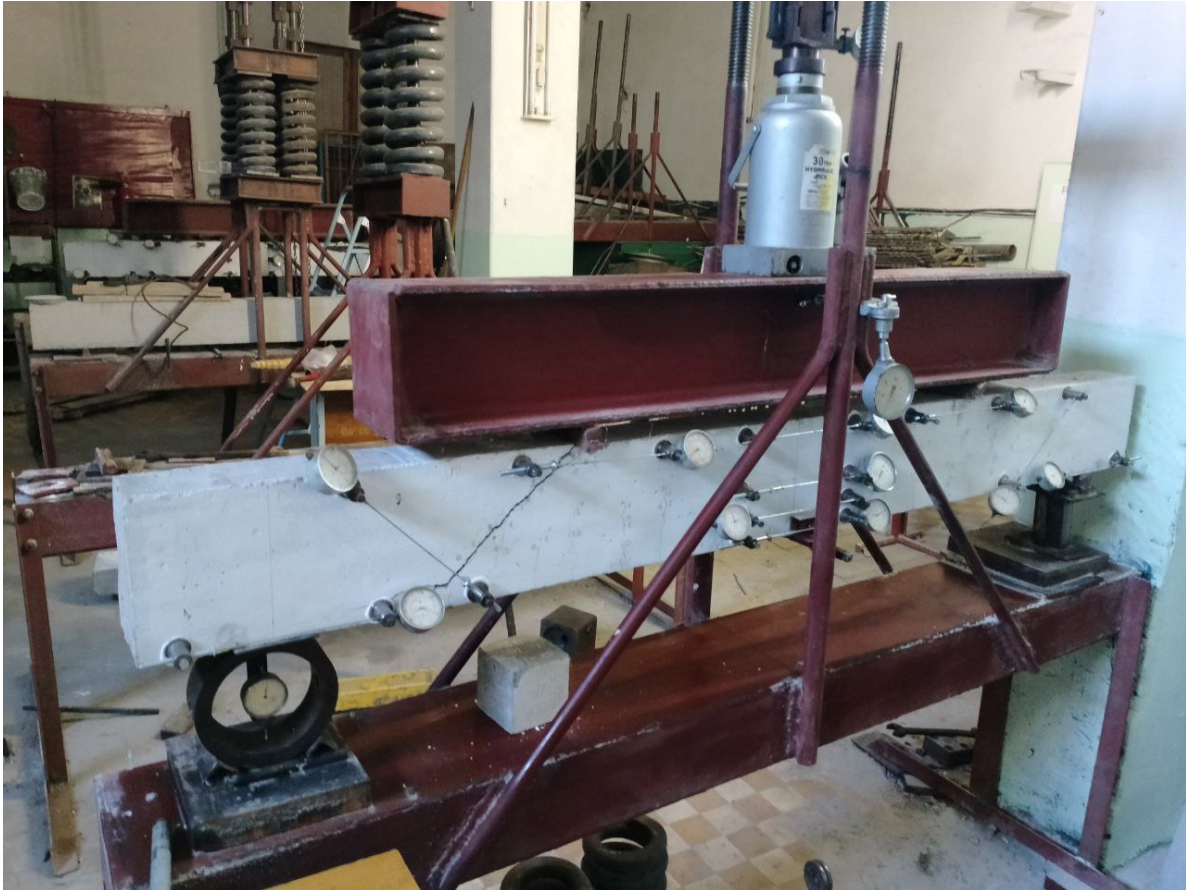
Рис. 1. Випробувальний стенд

Для проведення експериментальних досліджень був розроблений спеціальний стенд, що складається з жорсткої металевої станини складового перерізу та двох металевих тяжів $\varnothing 46$ мм (рис. 1). Верхня частина стрижнів закінчується різьбленням, за допомогою якого фіксується траверса, що слугує упором для зразкового динамометра. Фіксація траверси здійснюється за допомогою гайок.

Плоско-поперечний вигин навантаження випробовуваної балки створюється за допомогою гідравлічного домкрата і металевої двотаврової балки траверсою, що передає на балку дві рівні зосереджені сили.

Навантаження, що створюється, контролюється зразковим динамометром системи Токаря і кільцевим динамометром, що виконує роль опори.

У процесі випробувань фіксувалося навантаження, що передається на балку, прогини та деформації окремих волокон бетону.

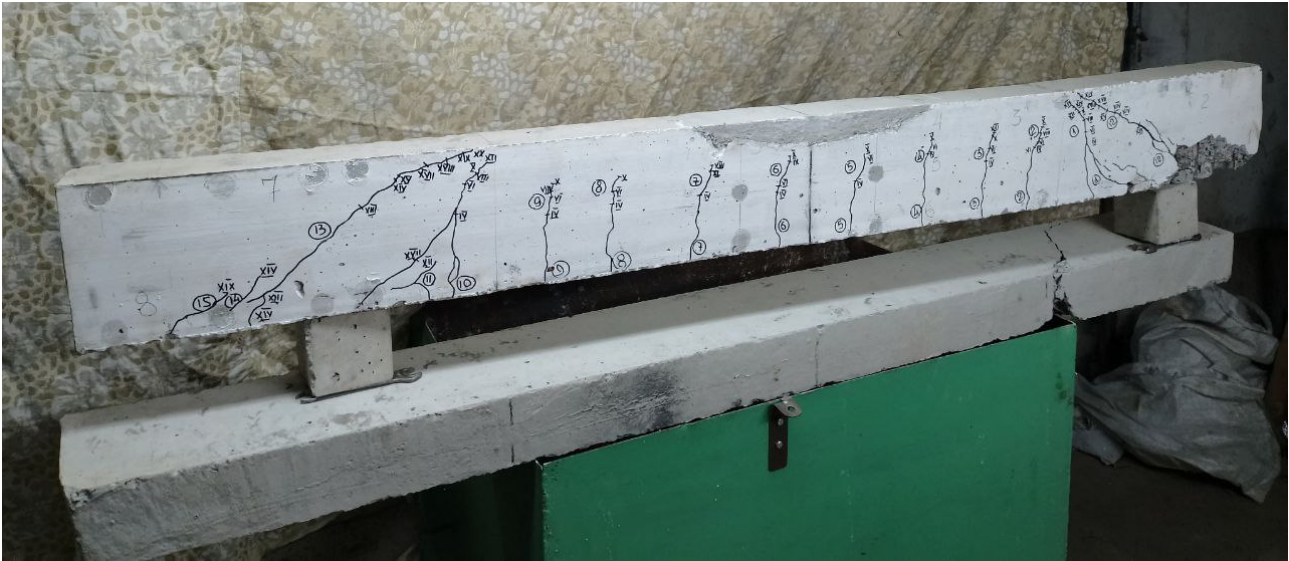
Рис. 4. Утворення тріщин у пошкодженій балці

Несуча здатність пошкодженої балки дорівнювала 80,6кН, що становить 89,5% несучої здатності непошкодженої балки (90,1кН). Тріщиноутворення почалося 4-му етапі навантаження, коли величина навантаження становила 16,1кН, тобто 20% несучої здатності пошкодженої балки. При цьому в зоні чистого вигину утворилися 10 тріщин, ширина розкриття яких не перевищувала половини ціни поділу мікроскопа, що становить 0,005 мм. На наступних восьми етапах навантаження (до величини 48,4кН) нових тріщин не спостерігалось, а ширина розкриття всіх, що раніше утворилися, збільшилася вдвічі – досягла 0,01мм (рис. 4). На 12, 13 та 19 етапах навантаження з'явилися ще 4 тріщини

(табл. 1). Ширину розкриття тріщин на момент руйнування балки наведено в табл. 1.

Слід зазначити, що до навантаження 68,5кН, що становить 85% несучої здатності пошкодженої балки, сталеві фібробетонні вкладиші працювали із балкою практично як єдине ціле. А на 17 етапі навантаження стисла зона бетону почала «видавлювати» вкладиші. Процес «видавлювання», на наш погляд, можна пояснити плавною поверхнею пошкодження. Це припущення буде перевірено у наступних експериментах за іншої форми пошкодження.
