ЕКСПЕРИМЕНТАЛЬНІ ДОСЛІДЖЕННЯ ПІДСИЛЕННЯ БАЛКИ, ПОШКОДЖЕНОЇ В РОЗТЯГНУТІЙ ЗОНІ

EXPERIMENTAL STUDIES ON THE STRENGTHENING OF A BEAM DAMAGED IN THE TENSILE ZONE

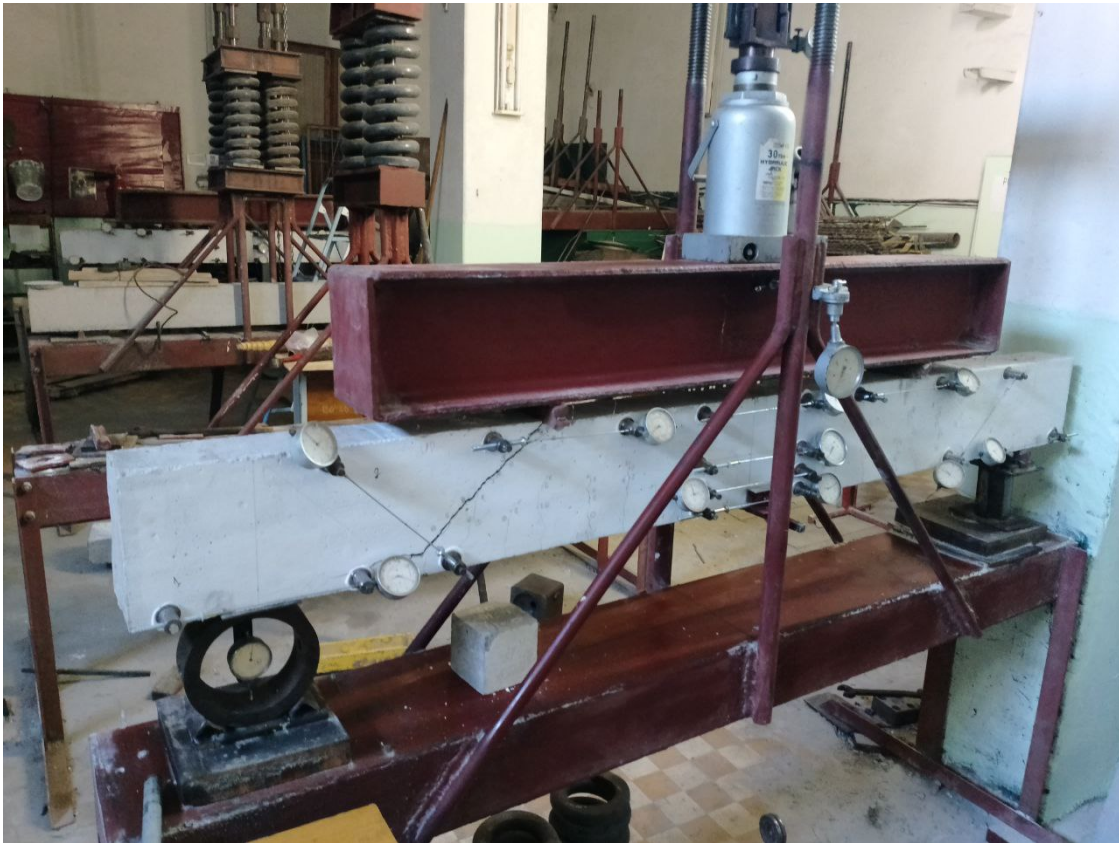
Результати та обговорення. Для проведення досліджень було розроблено стенд, що складається з жорсткої металевої станини складеного перерізу та двох металевих тяжів $\varnothing 46$ мм (рис. 1). Верхня частина тяжів закінчується різьбленням, за допомогою якого фіксується траверса, яка служить упором для зразкового динамометра. Фіксація траверси здійснюється за допомогою гайок.

Плоско-поперечний вигин на середній частині випробовуваної балки створюється за допомогою гідравлічного домкрата і металеві балки двотаврової траверсою, що передає на балку дві рівні зосереджені сили. Навантаження, що створюється, контролюється зразковим динамометром системи Токаря і кільцевим динамометром, що виконує роль опори.

Рис. 1. Випробувальний стенд

У процесі випробувань фіксувалося навантаження, що передається на балку, прогини та деформації окремих волокон бетону.

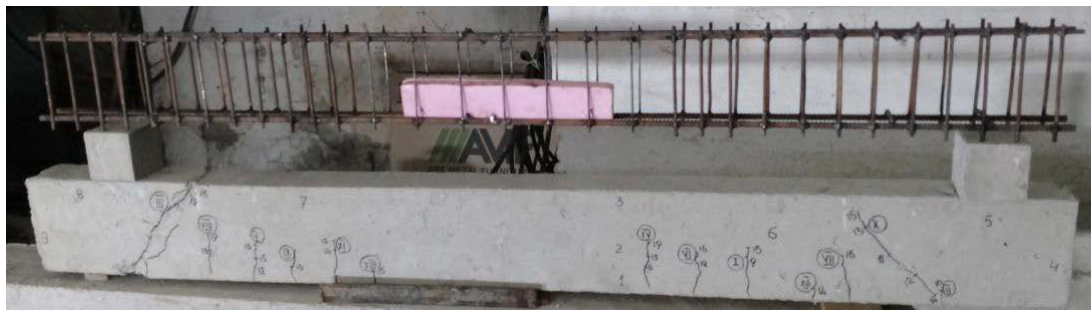
Рис. 3. Зразок балки, пошкодженої у розтягнутій зоні

Перед бетонуванням у зоні запланованого пошкодження встановлювався пінопластовий вкладиш, форма та розміри якого відповідали пошкодженню. Після набору бетоном 70% міцності вкладиш витягувався, а порожнина, що утворилася, заповнювалася 2% сумішшю з фібробетону. Несуча здатність
