НЕСУЧА ЗДАТНІСТЬ, ДЕФОРМАТИВНІСТЬ ТА ТРІЩИНОСТІЙКІСТЬ ПОШКОДЖЕНОЇ БАЛКИ, ПІДСИЛЕНОЇ ФІБРОБЕТОНОМ У СТИСНУТІЙ ЗОНІ

BEARING CAPACITY, DEFORMABILITY AND CRACK RESISTANCE OF A DAMAGED BEAM REINFORCED WITH FIBER CONCRETE IN THE COMPRESSED ZONE

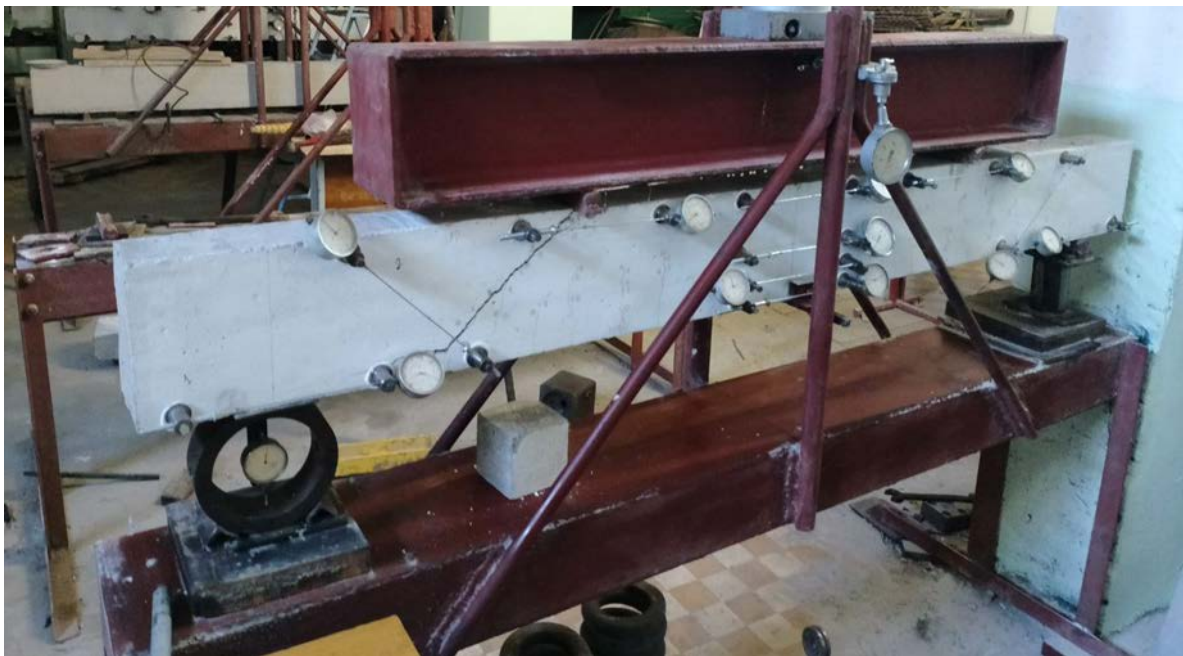
Випробування зразку балки проводилися на спеціально розробленому стенді (рис. 2). Плоско-поперечний вигин середньої частини випробовуваної балки створюється за допомогою гідравлічного домкрата і металевої балки двотаврової траверсою, що передає на балку дві рівні зосереджені сили.

Рис. 2. Випробувальний стенд

За кожним ступенем навантаження слідувала витримка 8-10 хвилин. Між ступенями відстежувався процес початку та розвитку тріщиноутворення. Прогини вимірювали за допомогою прогиноміру Максимова, а деформації — індикаторами годинного типу з ціною поділу 0,01 мм. Індикатори

розташовували у характерних зонах роботи балки. Перші чотири — в середній частині балки, де є чистий вигин. Ще 6 індикаторів у зонах передачі навантаження. База вимірів деформацій усіх індикаторів — 24 см.

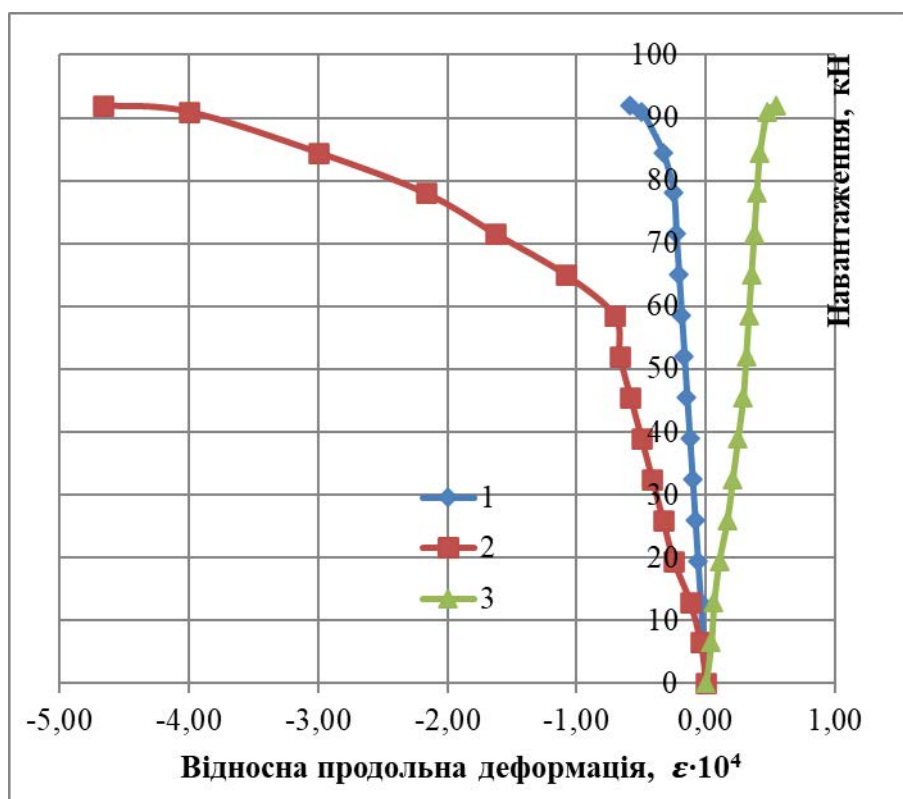
Рис. 4. Залежність відносної поздовжньої деформації від навантаження для лівої опорної частини балки за показаннями індикаторів 1, 2, 3

Перед бетонуванням у зоні пошкодження встановлювався пінопластовий вкладиш, форма та розміри якого відповідали пошкодженню. Після набору бетоном 70% міцності вкладиш витягувався, а порожнина, що утворилася, заповнювалася 2% сумішшю з фібробетону. Несуча здатність посиленої балки склала 92,0 кН, або 93,9 % несучої здатності непошкодженої балки. Графік залежності відносної поздовжньої деформації від навантаження для лівої опорної частини балки, наведено на рис. 4, а для зони чистого згину — на рис. 5.

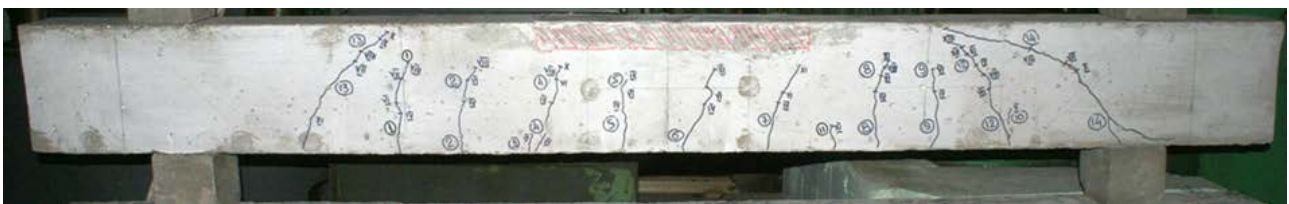
Тріщиноутворення почалося на 4-му етапі навантаження, коли величина навантаження становила 26,0кН, тобто 28,3 % несучої здатності пошкоджені балки. При цьому в зоні чистого вигину утворилося 5 тріщин. На п'ятому етапі з'явилися ще дві тріщини. На 8 та 9 етапах навантаження утворилися ще 4 тріщин. Загалом утворилося 12 тріщин. Максимальна кінцева ширина розкриття тріщин становила 0,6 мм.

Рис. 6. Утворення тріщин у пошкодженій балці

Утворення тріщин (рис. 6) та ширина їх розкриття на всіх етапах навантаження наведена в табл. 1.
