Романченко О.Д.,
olekroman@meta.ua, ORCID: 0000-0002-7811-656X,
Національний заповідник «Києво-Печерська лавра»

ТРАНСФОРМАЦІЇ СПОРУДИ ЦЕРКВИ СПАСА НА БЕРЕСТОВОМУ НА ПОЧАТКУ XIII - У КІНЦІ XVI СТОЛІТТЯ

TRANSFORMATIONS OF THE BUILDING OF THE CHURCH OF THE SAVIOR ON BERESTOVE AT THE BEGINNING OF THE 13TH - AT THE END OF THE 16TH CENTURY

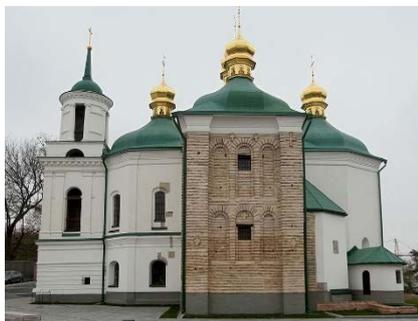
Рис. 1. Церква Спаса на Берестовому. Сучасний вигляд з півдня.

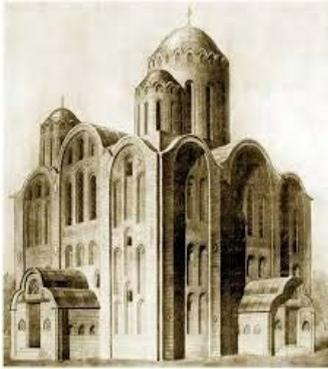
Основна частина. Давньоруський об’єм церкви Спаса на Берестовому кін. XI – поч. XII ст., являв собою значний за розмірами мурований тринавовий чотиристовпний хрестовокупольний храм. З огляду на брак достовірної інформації, питання його первісного вигляду залишається дискусійним. Наразі існує кілька варіантів його наукової реконструкції (Рис. 2).

Рис. 2. Наукова реконструкція первісного вигляду церкви Спаса на Берестовому. За Ю. Асєєвим та В.

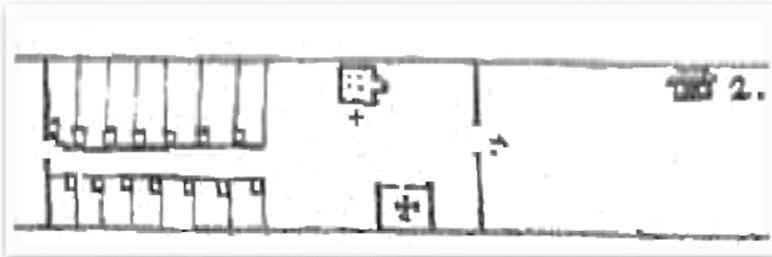
(Успенський храм), а також дерев'яні монастирські будівлі: братські келії, трапезну, дзвіницю з годинником, будинок “печерника” (доглядача печер), каплицю з входом до печер та печерні лабіринти. До текстової частини додано схематичний план, власноруч складений М. Груневегом (Рис. 3), на якому показано частину монастирських об'єктів, розміщених по маршруту його пересування: від Троїцької надбрамної церкви до печерних лабіринтів (Ближніх печер), а саме: келії, Успенська церква (позначено малим хрестом) та трапезна

Рис. 3. Схематичний план території Печерського монастиря, доданий до «Записок» М. Груневега (1584 р.).

(позначено великим хрестом), монастирський сад (позначено цифрою 1), а також наземна споруда входу до печер (позначено цифрою 2).
