ІСТОРИКО-АРХІТЕКТУРНА РЕКОНСТРУКЦІЯ ЦЕРКВИ ПАРАСКЕВИ У С. КОСМАЧ КОСІВСЬКОГО Р-НУ ІВАНО-ФРАНКІВСЬКОЇ ОБЛАСТІ

HISTORICAL AND ARCHITECTURAL RECONSTRUCTION OF THE PARASKEVA CHURCH IN THE VILLAGE OF KOSMACH, KOSIV DISTRICT, IVANO-FRANKIV REGION

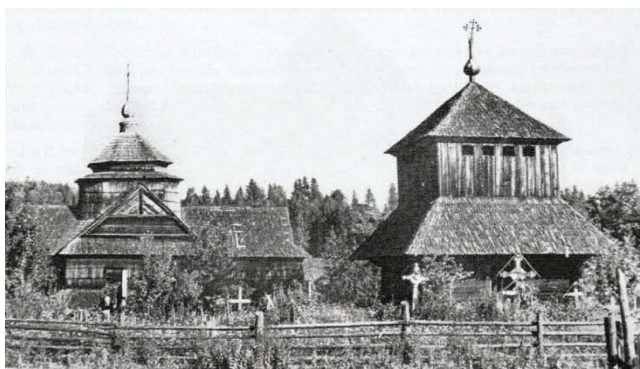
Фото 1. Храм св. Параскеви у с. Космач, 1924р.?
Джерело: архів Варшавського університету.

Виклад основного матеріалу. Дослідження архітектурних особливостей церкви св. Параскеви у с. Космач розпочато з пошуку архівних фото та їх співставлення. На рисунку 1 представлено чотири світлини. Перша, ймовірно, походить з архіву Варшавського університету та датується 1924 р. (надана краєзнавцем та жителем с. Космач Д. Кіщуком). Друга світлина зроблена українським мистецтвознавцем Д. Щербаківським та за словами О. Савчука (видавця, дослідника та знавця діяльності вченого) зроблена в період з 1914 по 1916 рр. Вони відрізняються тим, що на першій відсутня прибудова ризниці до східної стіни вітаря. Натомість на фото Щербаківського ця прибудова вже є. Це дозволяє припустити, що перше фото може бути старішим за те, що зробив Д. Щербаківський. Далі церква в Космачі зафіксована на поштівці 1932 р. (рис. 1, фото 3).

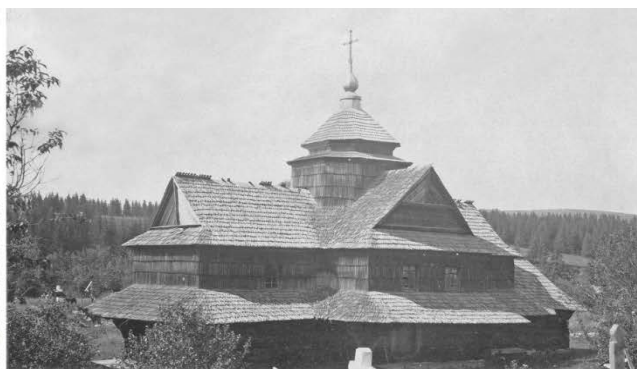
Фото 2. Храм св. Параскеви у с. Космач, 1914-1916 рр., автор Данило Щербаківський.

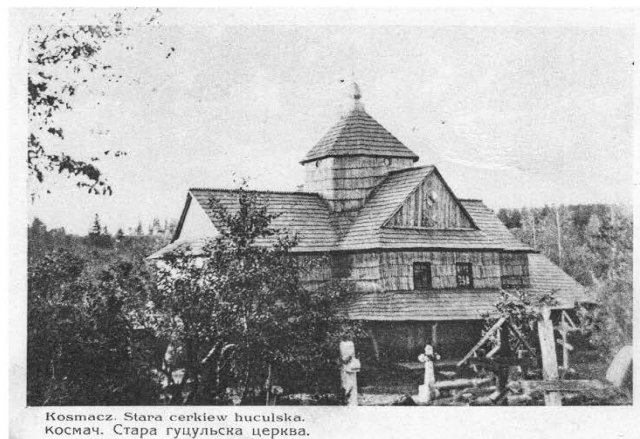
Фото 3. Храм св. Параскеви у с. Космач, 1932 р.
Джерело: поштівка з колекції З. Соколовського.

Тут вже помітні зміни форми верху, який має спрощену конструкцію. В такому вигляді вона була зафіксована архітектором З. Соколовським на світлині 1976 р. Окрім фотофіксацій ним були зроблені схематичні обміри храму, на яких, в основному, базувалось дане дослідження.

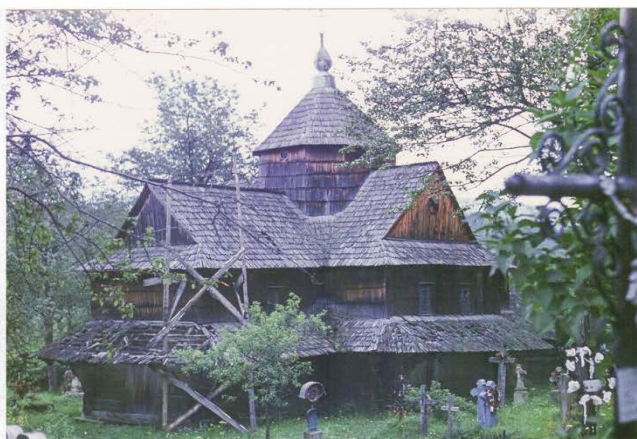
Фото 4. Храм св. Параскеви у с. Космач, 1976 р.
автор З. Соколовський.

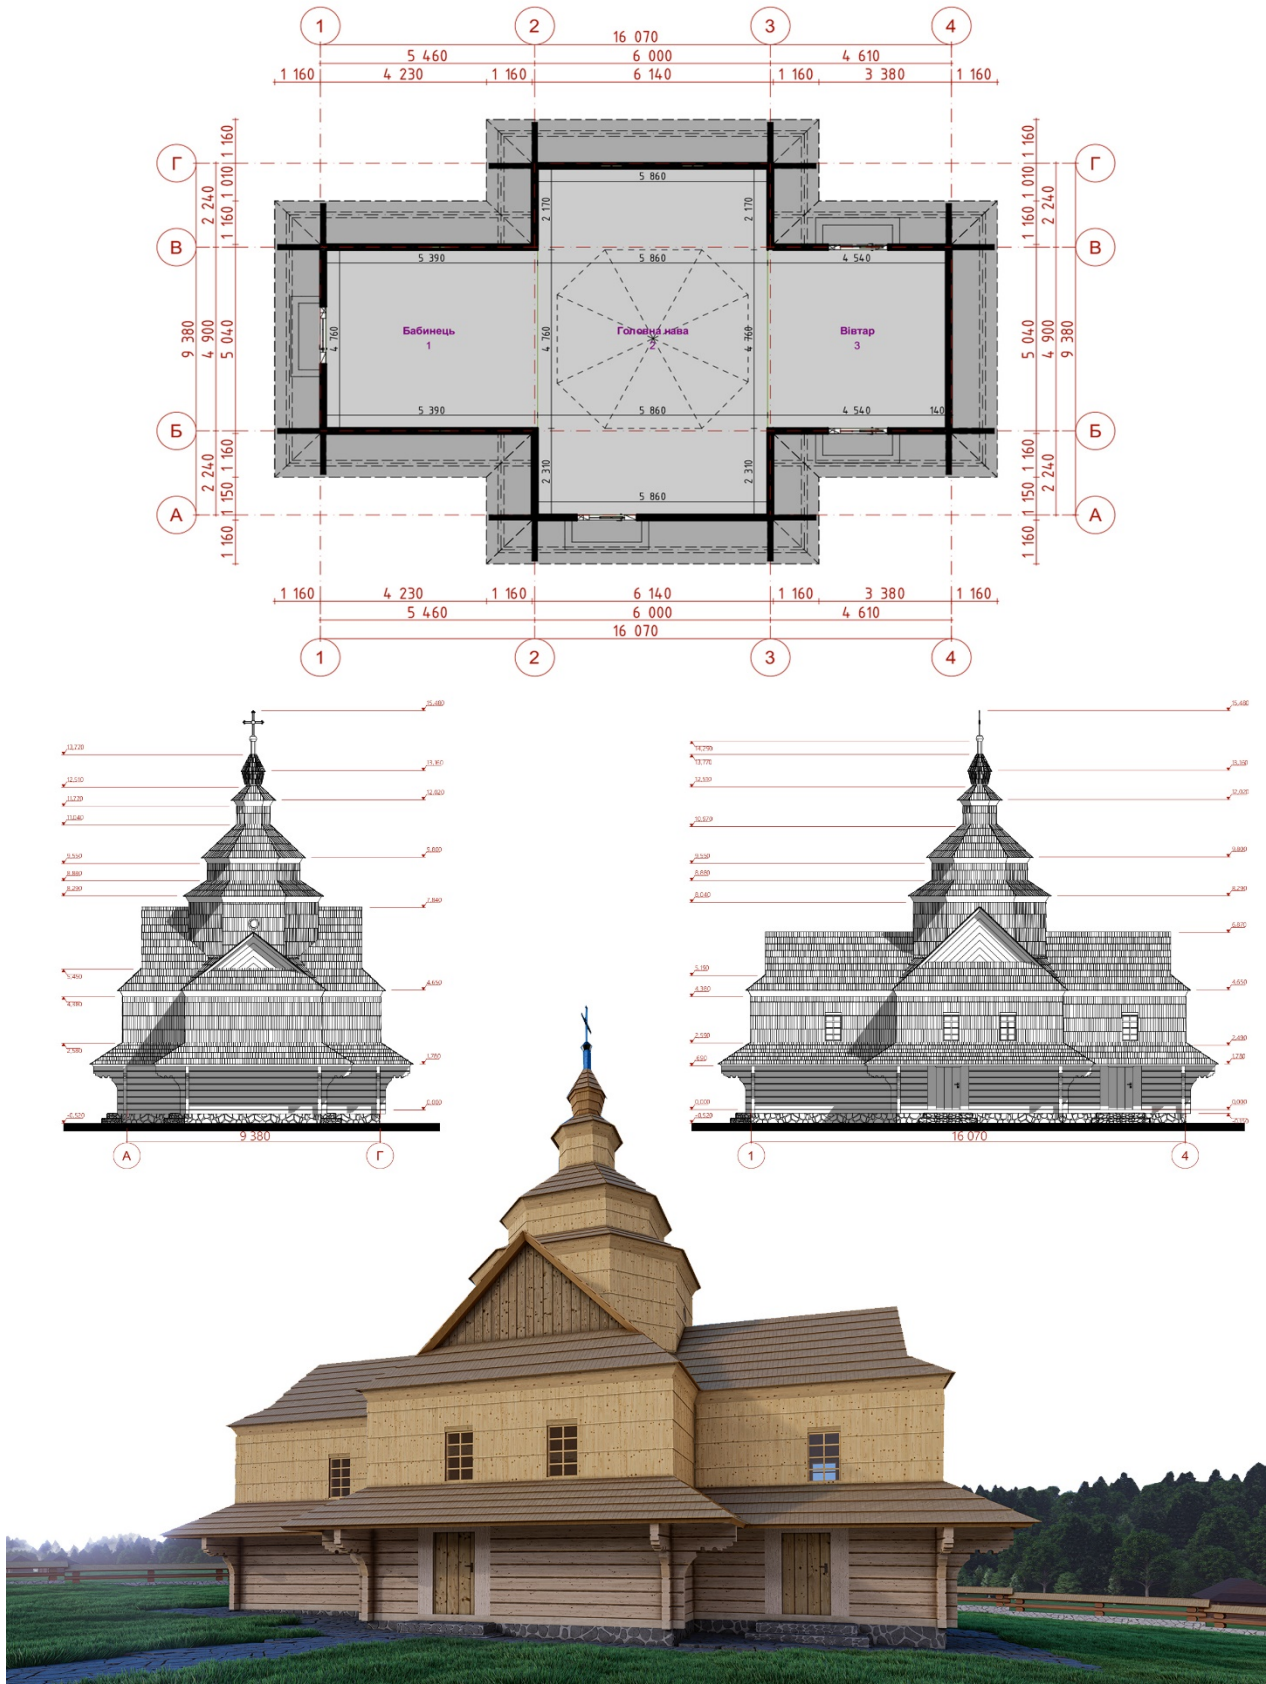
Рис. 2. Перший будівельний період, XVIII ст.

Вивчивши попередні дослідження та детально проаналізувавши наявні графічні архівні матеріали, сформульовано три будівельні періоди. Перший (рис. 2) датується початком XVIII ст. та гіпотетично демонструє вигляд церкви св. Параскеви у с. Космач на час її будівництва. Тут виникає риторичне запитання: «Чи можна стверджувати, що будівля мала такі форми станом на початок XVIII ст.?». Адже в першій половині XX ст. вона зазнала перебудов та змінила свій зовнішній вигляд і пропорції. За майже два століття також могла змінювати форму внаслідок поточних ремонтів. У другий будівельний період – поч. XX ст. (рис. 3), була прибудована ризниця до східної стіни вівтаря. У цей час будівля змінює висотні пропорції та стає більш видовженою в плані. Ризниця покрита таким самим двосхилим дахом з причілком як і другий ярус храму. Третій будівельний період (рис. 4) – 1930-ті – 1980-ті роки характеризується зміною форми верху над головною навою.

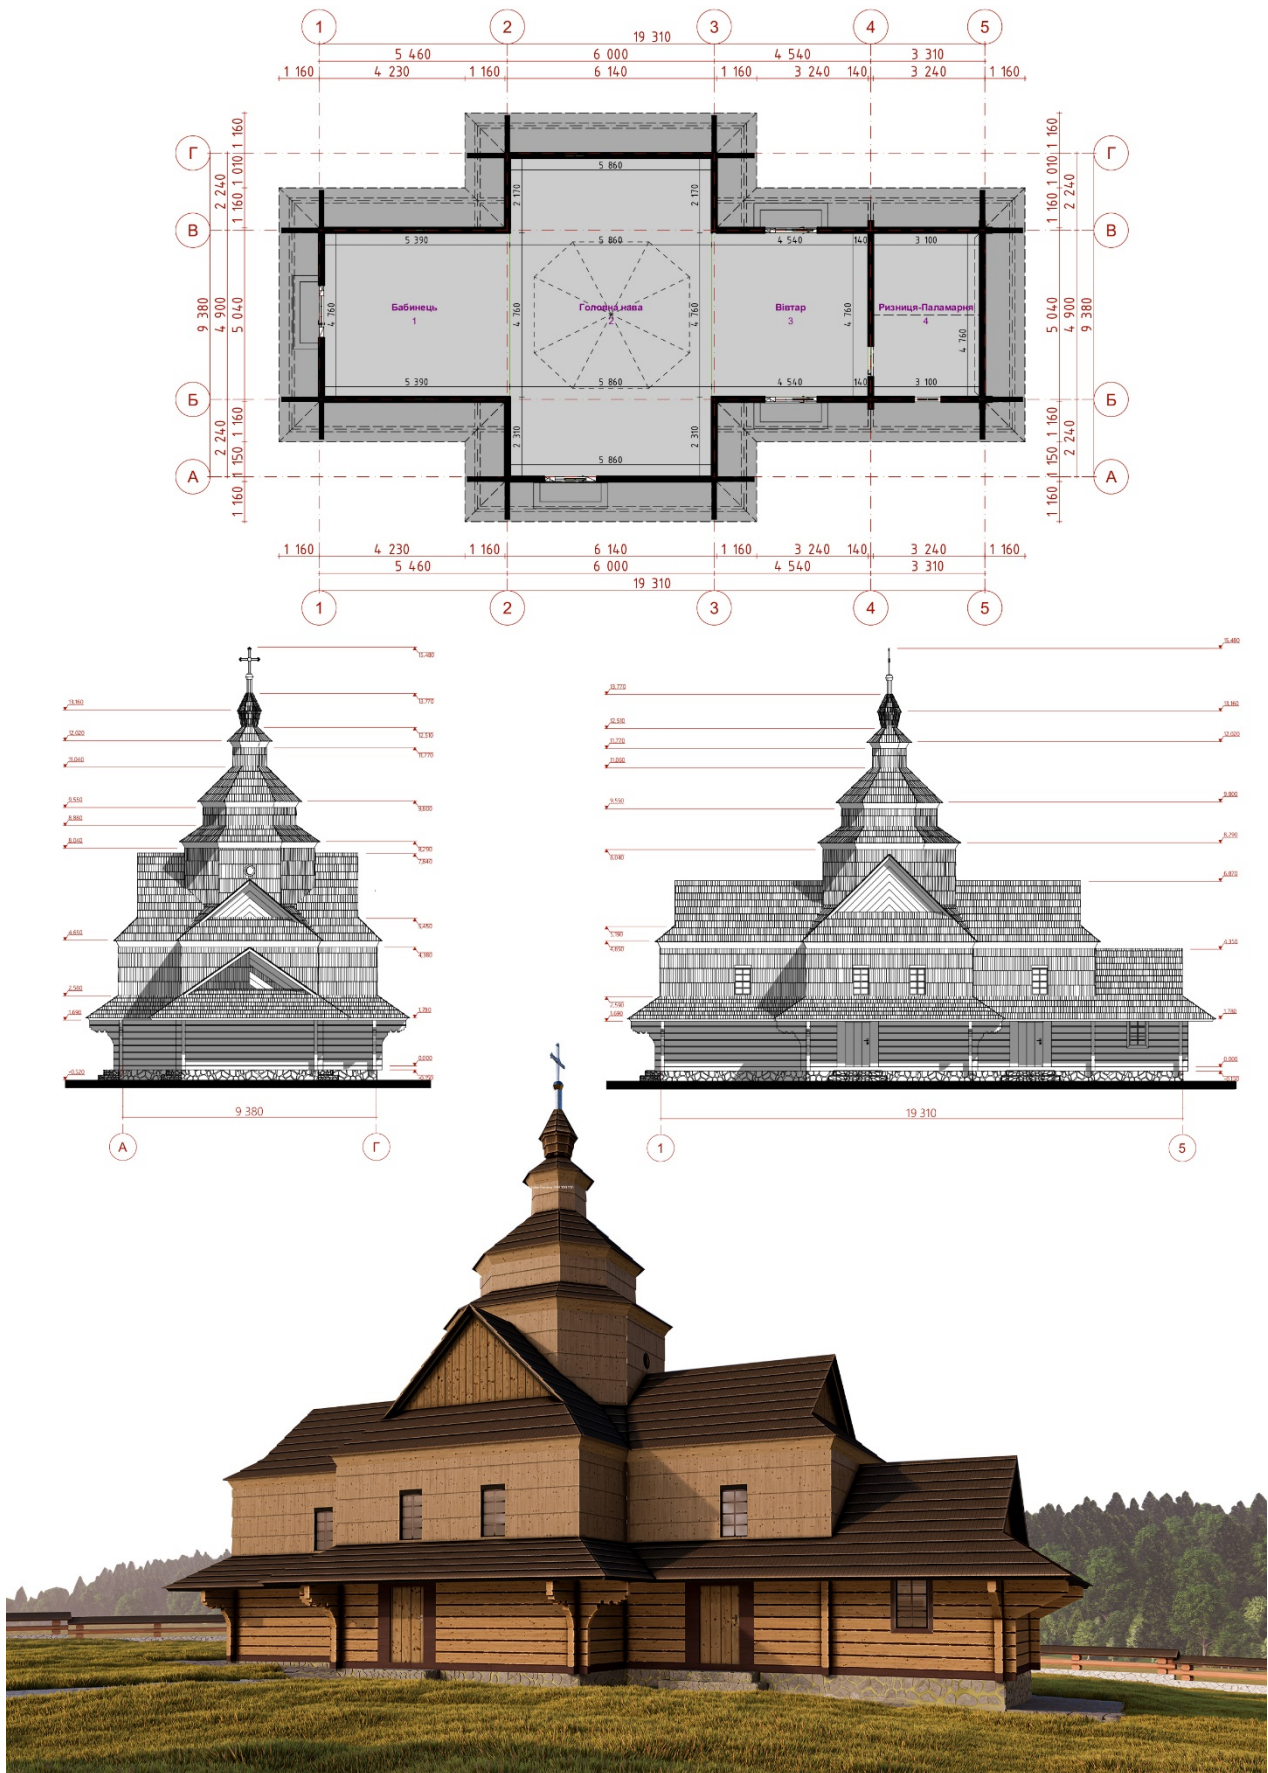
Рис. 3. Другий будівельний період, поч. XX ст.

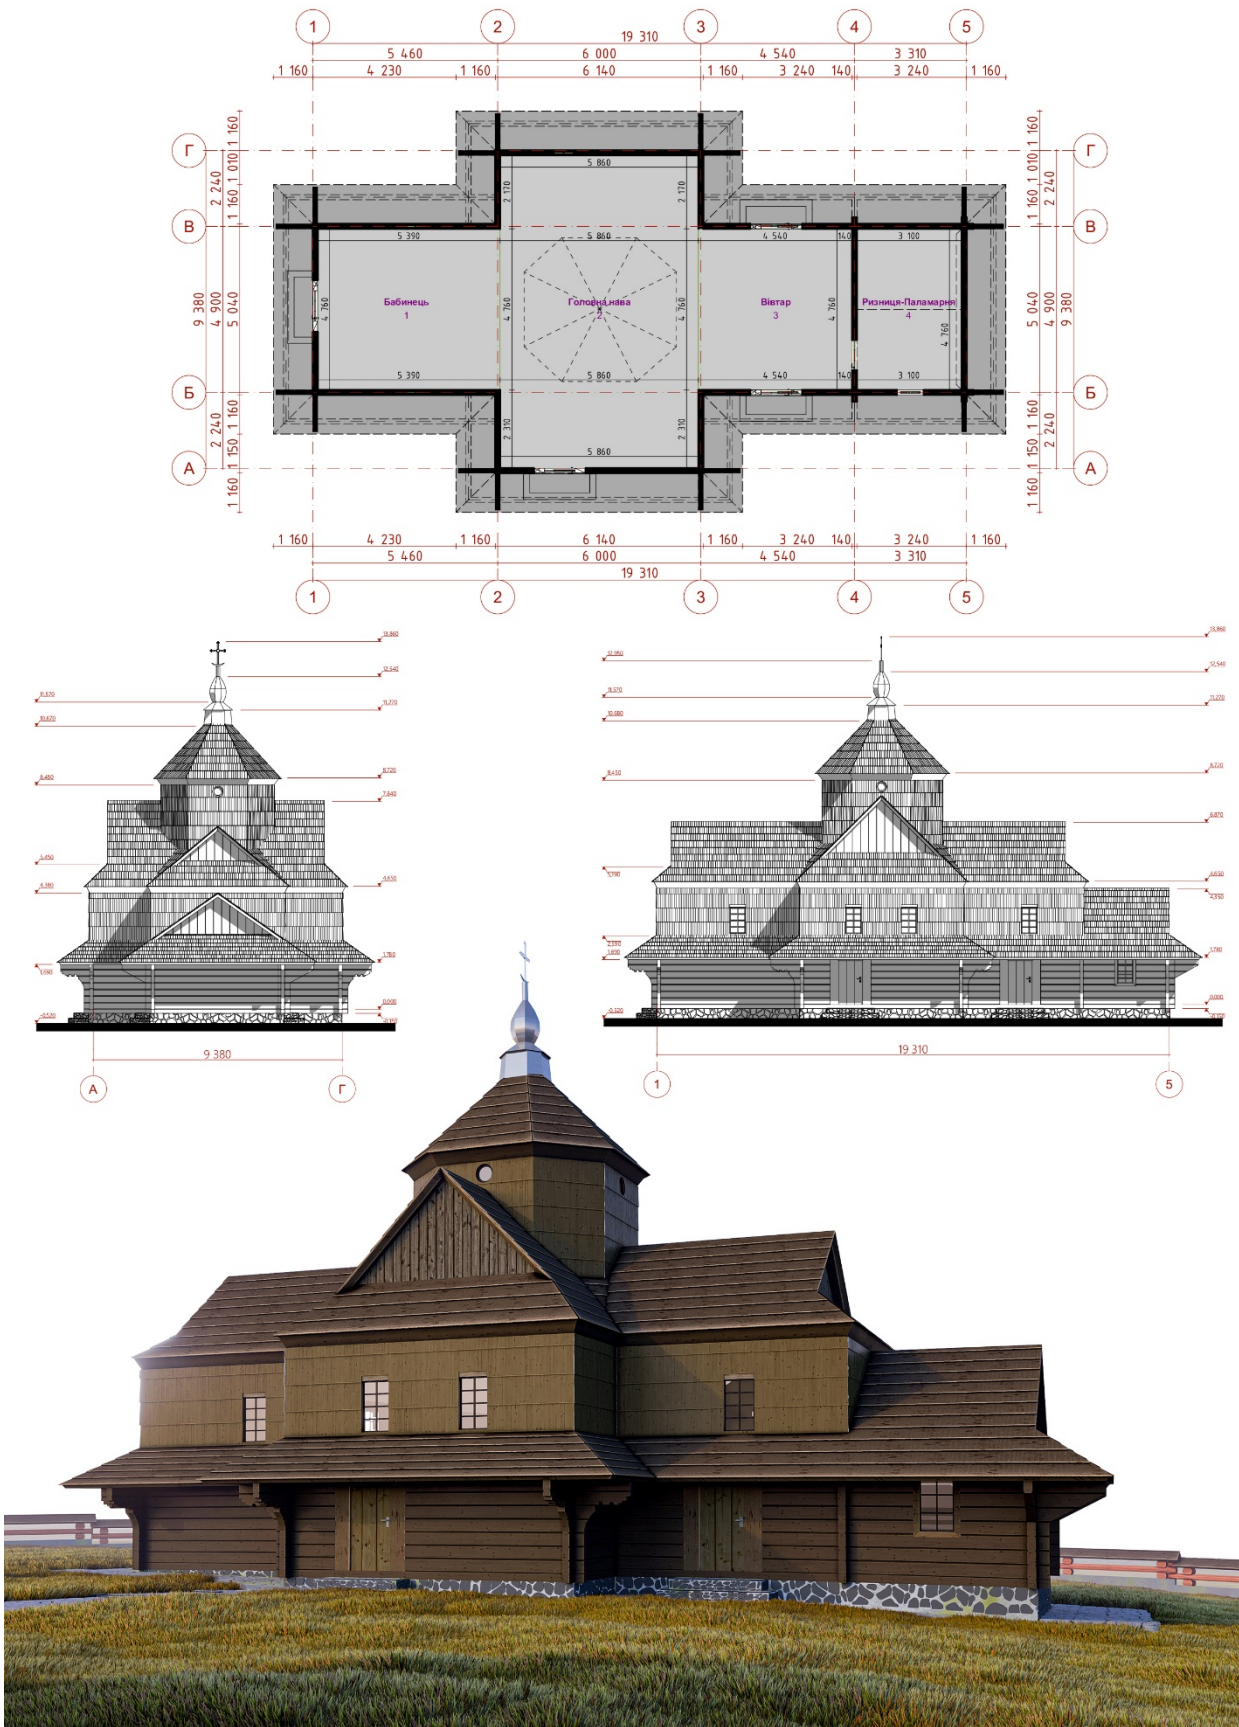
Рис. 4. Третій будівельний період, 1930 -ті – 1980-ті рр.

Унаслідок цієї перебудови зменшуються висотні пропорції храму та спрощується його силует. У такому вигляді храм був знищений. Візуалізація визначених будівельних періодів та перебудов дозволяє краще зрозуміти, співставити та оцінити зміни, які відбувались протягом двох з половиною століть існування храму.
